*Boletín descriptivo de la precipitaciones en la
República Argentina y Cuenca del Plata*

Vol. V, N°11

BOLETÍN HIDROMETEOROLÓGICO

NOVIEMBRE 2009

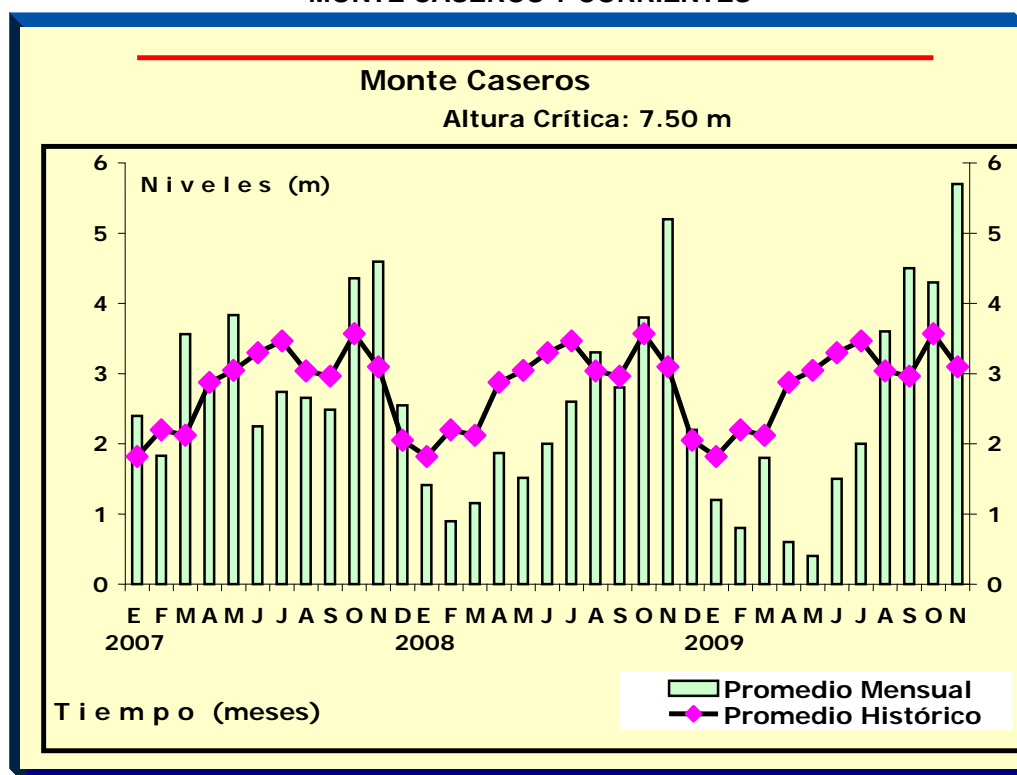
EVOLUCIÓN DE LAS ALTURAS DE LOS RÍOS PARANÁ Y URUGUAY EN LOS PUERTOS MONTE CASEROS Y CORRIENTES

Se muestran en el gráfico anterior los promedios mensuales de las alturas en el puerto de Monte Caseros (río Uruguay). Los valores de noviembre de 2007 y 2008 fueron superiores a los promedios históricos, luego se observa una disminución muy marcada entre los meses de abril y julio para luego repuntar superando los valores históricos hacia el mes de noviembre del corriente año.

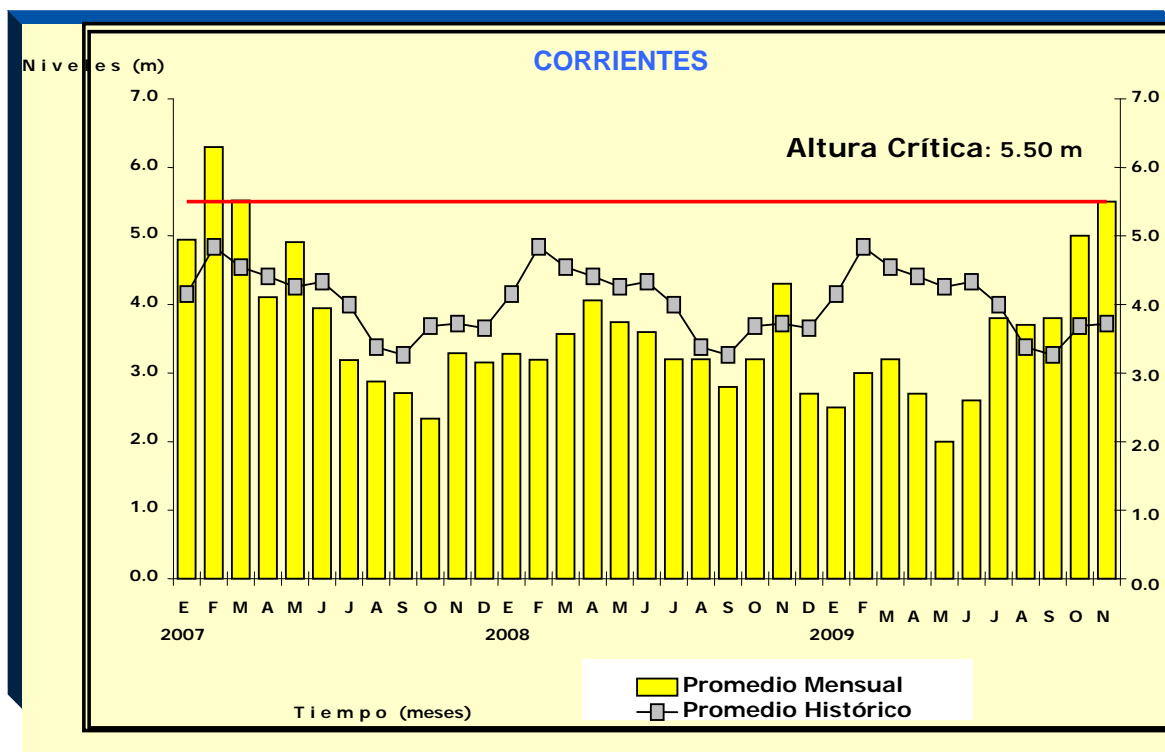
PUERTO CORRIENTES

En el gráfico se observa como la altura promedio de enero y febrero del año 2007 superó la altura crítica, y entre los meses de diciembre del 2008 y junio del 2009 se alejó el nivel del río en forma notoria del promedio histórico, para luego remontar entre julio y noviembre del presente año hasta superar el valor normal y acercarse a el valor crítico.
